Moosseedorf (BE)

Wieder Feuer auf einem Campingplatz

Tschugg: brennender Holzschopf im Känelwald

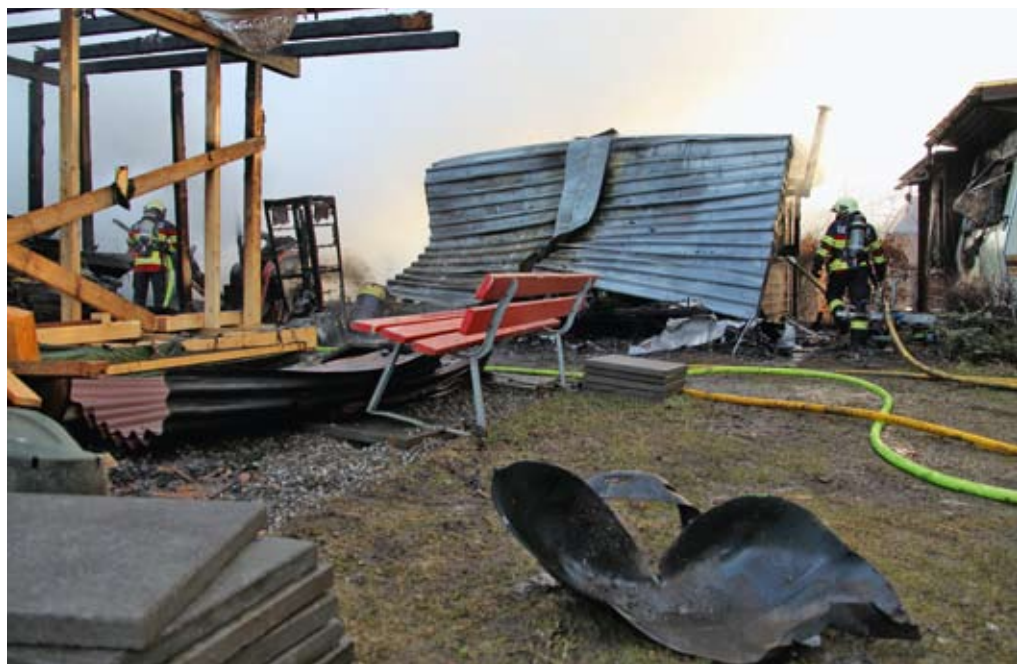
Entgegen den zahlreichen Berichten in den Medien explodierte nur eine Gasflasche. Hier sind im Vordergrund Teile der zerstörten Gasflasche zu erkennen.

Noch während Einsatzkräfte damit beschäftigt waren, den Schnellangriff ab dem Tanklöschfahrzeug vorzunehmen, detonierte im Bungalow eine 20-kg-Gasflasche. Das veranlasste die Feuerwehrangehörigen, bei der Brandbekämpfung den grösstmöglichen Sicherheitsabstand einzunehmen.

Bereits kurze Zeit nach Ausbruch des Feuers waren Fotos und Berichte auf verschiedenen Onlinemedien vorhanden, die leider aufgrund von Mutmassungen seitens der Medien nicht der Wahrheit entsprachen. Während des gesamten Einsatzes detonierte

eine Gasflasche und nicht, wie spektakulärerweise in den Berichten zu lesen war, bis zu sechs Gasflaschen.

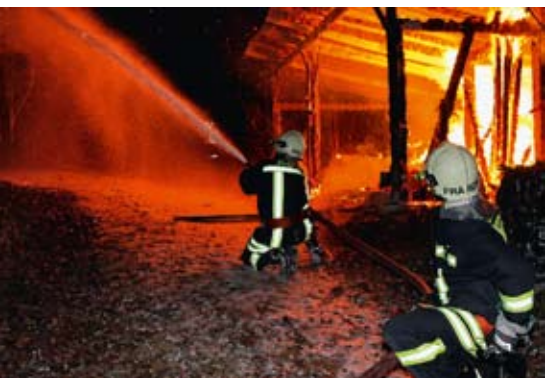
Um einen Übergriff auf den nebenstehenden Grillunterstand zu verhindern, wird er mit CAFS-Schaum überdeckt.

Der Einsatzleiter entscheidet, den unversehrten Unterstand mit dem verfügbaren Wasser ab dem TLF zu kühlen; anschliessend wird er mit CAFS-Schaum bedeckt.
